SL 2009/24

RAPPORT OM LUFTFARTSULYKKE PÅ COALBMEJAVRI, KAUTOKEINO, FINNMARK 11. AUGUST 2009 MED REIMS F172M, LN-ASJ

Avgitt dato: 16.10.2009
SL Rapport: 2009/24

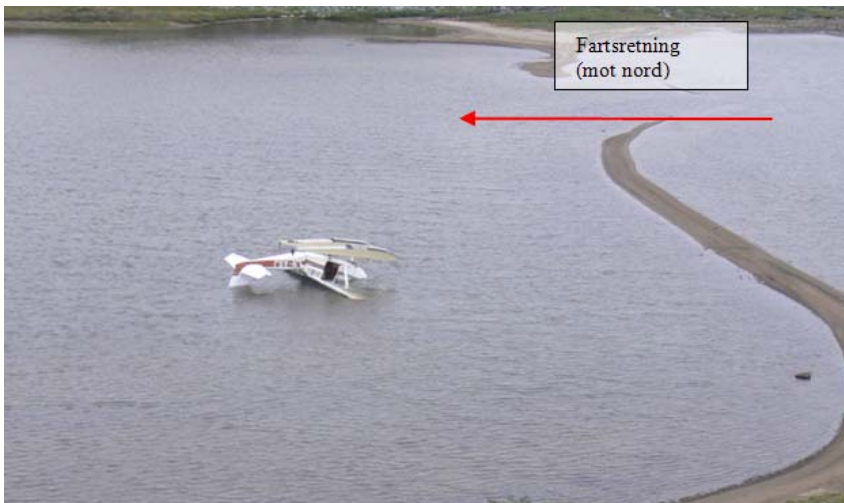
Skrog brukket bak passasjerkabin, skade på propell, flottører og tilhørende stag, samt vannskader

Figur 1: LN-ASJ etter evakueringen. (Foto: 330-skvadronen)

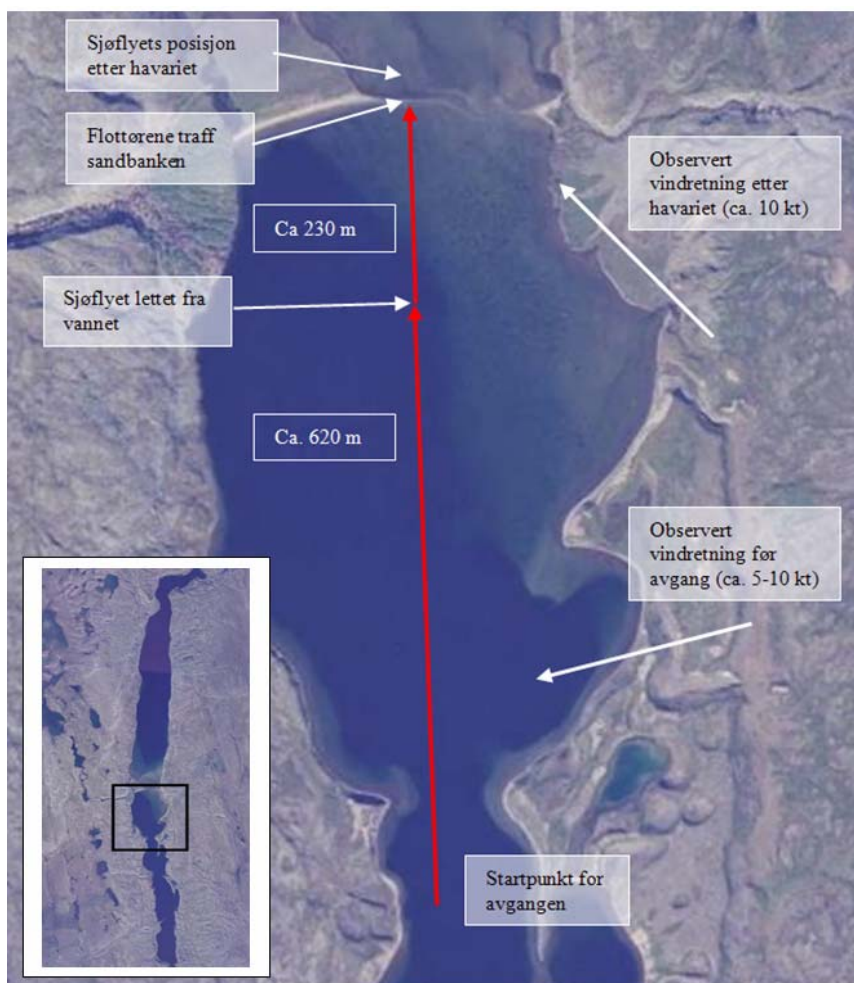
Innsjøen Coalbmejavri (se figur 2) ligger ca. 60 km nord for Kautokeino og er omlag 6 km lang. Den strekker seg i nord/sør retning og ligger 571 m (1 873 ft) over havnivå.

Etter ca. 600 m med en hastighet på 50 kt, roterte fartøysjefen og flyet lettet fra vannet. Fartøysjefen registrerte like etterpå at stigeevnen var dårlig. Flyet ble holdt ca. 1-3 m over vannflaten for å bygge opp farten. Fartøysjefen forklarte at da flyet nærmet seg en landtunge/sandbank (se figur 2), virket det som om løftet forsvant helt. Flyet mistet høyde og traff sandbanken, ble kastet rundt og havnet på ryggen i vannet ca. 25 m etter berøringspunktet med sandbanken. Dybden på vannet der flyet kom til ro var ca. 70-80 cm.

Figur 2: Coalbmejavri (innfelt) med estimert flygetrasé på kartutsnitt.
