**Statens haverikommission**  
Swedish Accident Investigation Board

## **Rapport RL 2004:24**

**Olycka med flygplanet SE-EZX  
vid Lissjön, W län,  
den 19 oktober 2003**

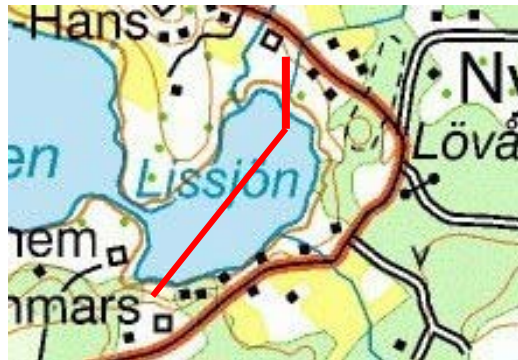
Ungefärlig flygbana.

Haveriplatsen är belägen norr om Lissjöns norra ände. W län, pos. 6029N 01554E; 130 m över havet.

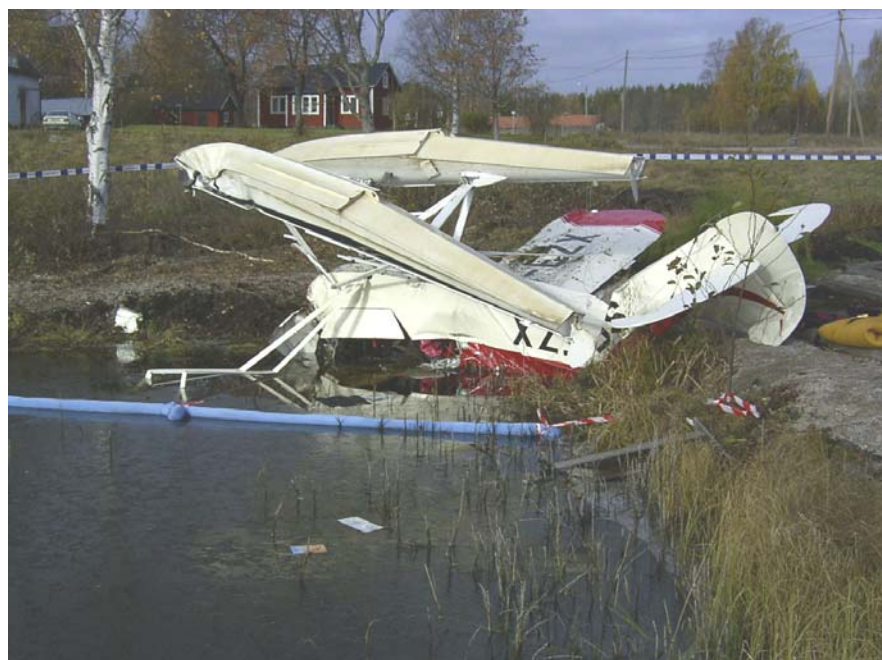
Flygplanet fick omfattande skador vid nedslaget.
