Statens haverikommission
Swedish Accident Investigation Board

Rapport RL 2005:12

Olycka med flygplanet SE-GOZ i Arninge, AB län, den 24 juli 2004

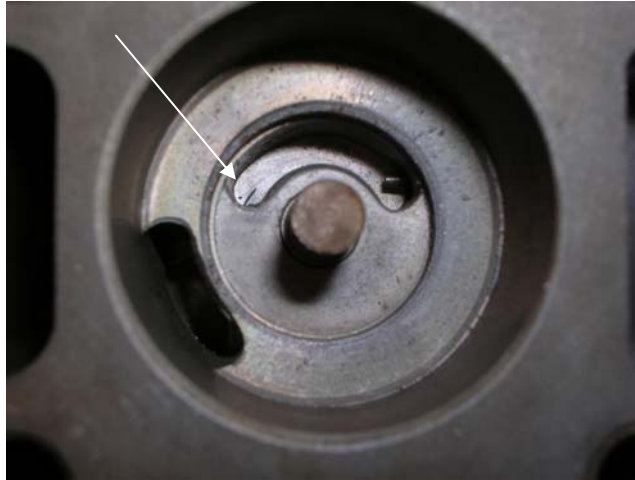
demonteringen av den motordrivna bränslepumpen påträffades ett litet mjukt ”spån”, 0.2 x 3 mm, vid tomgångsventilen (Relief Valve Assembly), se bild nedan. Viss korrosion på ventilsätet kunde också noteras.

”Spånet” har undersökts av Sveriges Provningsanstalt med TOF-SIMS-metoden. Analysen tyder på att materialet är poly(n-butyl)metakrylat, ett material liknande akrylplast. Det har inte varit möjligt för SHK att utreda om och i så fall var i flygplanet ett sådant material kan återfinnas.

Det förefaller sannolikt att motorstoppet orsakades av det spån som hittades mellan tomgångsventilens kägla och säte och som hindrat ventilen att stänga. Det faktum att spånet fanns på platsen tyder på att det suttit fast mellan kägla och sätet och inte följt med bränsleströmmen.

På grund av att spånet hindrade ventilen att stänga blev bränsletrycket, när föraren drog av till tomgång inför landningen, för lågt för att motorn skulle kunna fortsätta att gå.

Olyckan orsakades sannolikt av att ett främmande föremål hindrat tomgångsventilen att stänga, med följd att motorns bränsleförsörjning avbröts och motorn stannade.
