## RAPPORT

RAP: 37/2002

-type og reg.: Cessna U206F på flottører, LN-BFP

Type hendelse: Luftfartsulykke, traff terreng under innflyging til vann

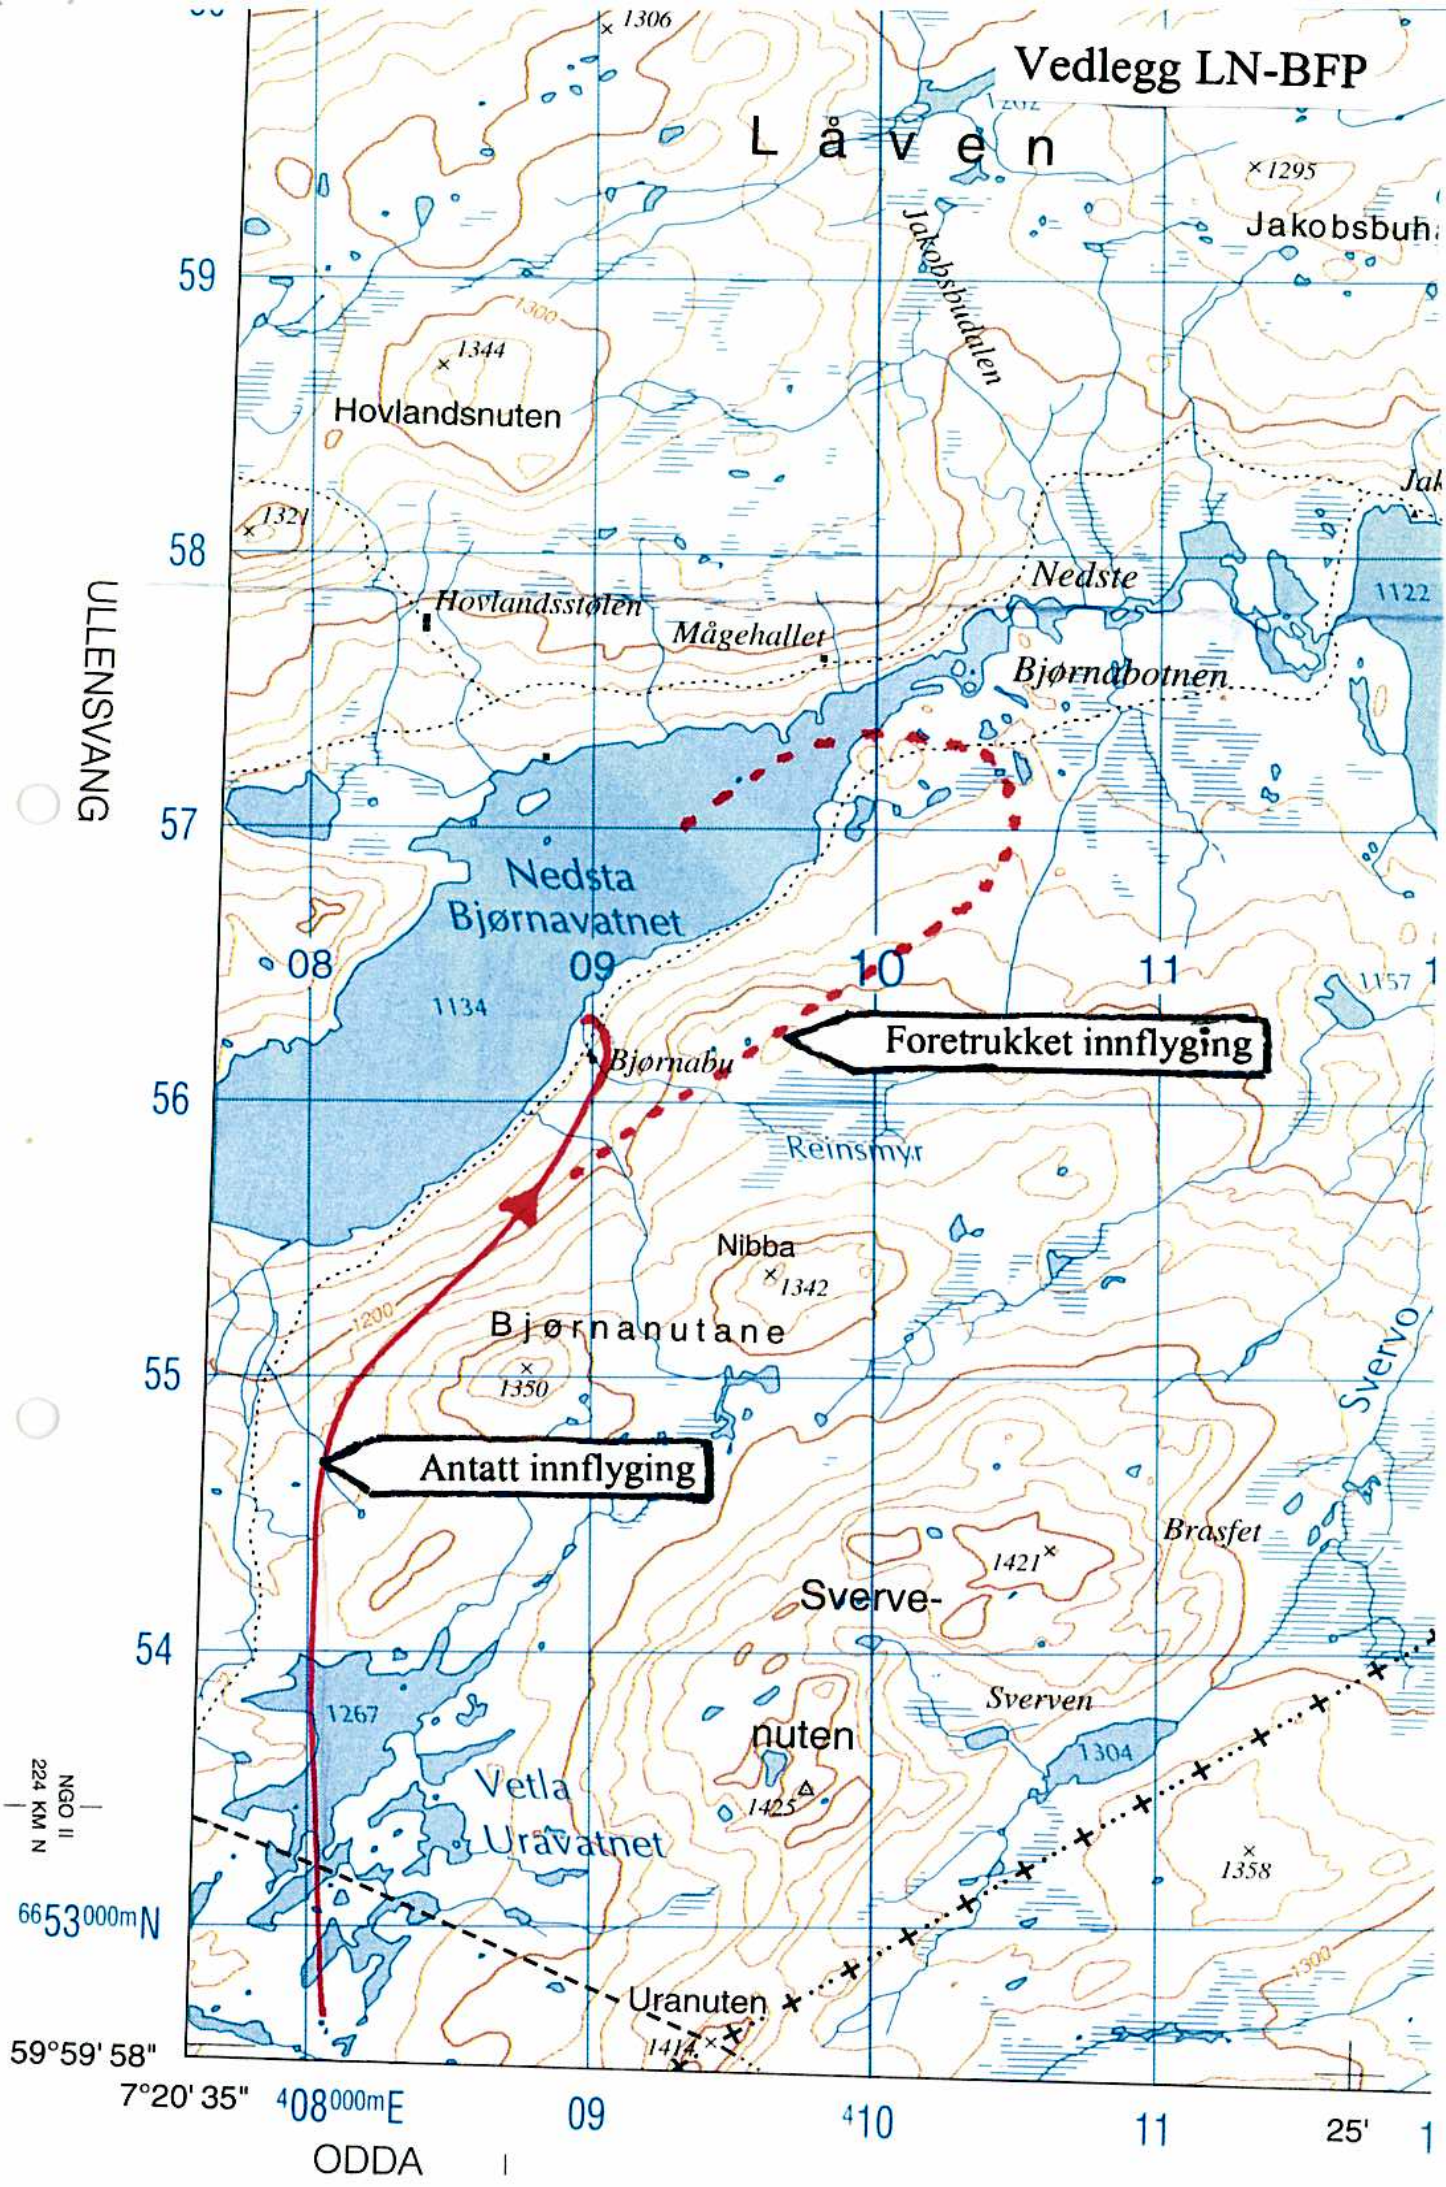
Selskapets flygesjef opplyste at den valgte innflygingstraseen var uheldig, og at det var normalt å lande lengre øst på vannet langs en kurs på ca. 215°. Dette krever at en holder seg nord for en grunne som strekker seg ca. 100 m ut i vannet nord for Bjørnabu (se vedlagt kart). En slik landing ville gi en bedre innflyging og vesentlig lengre tilgjengelig landingsdistanse. Selskapet hadde imidlertid ikke prosedyrer som sikret at ”normale” innflygingsprosedyrer ble benyttet. Både fartøysjefen og vitner ga uttrykk for at den innflygingen som førte til havariet hadde vært benyttet en rekke ganger tidligere.

Første kontakt med bakken

Bjørnabu
