Statens haverikommission
Swedish Accident Investigation Board

Rapport RL 2009:01

Olycka med flygplanet SE-IIX
på Norasjön, T län, den 10 juni 2008

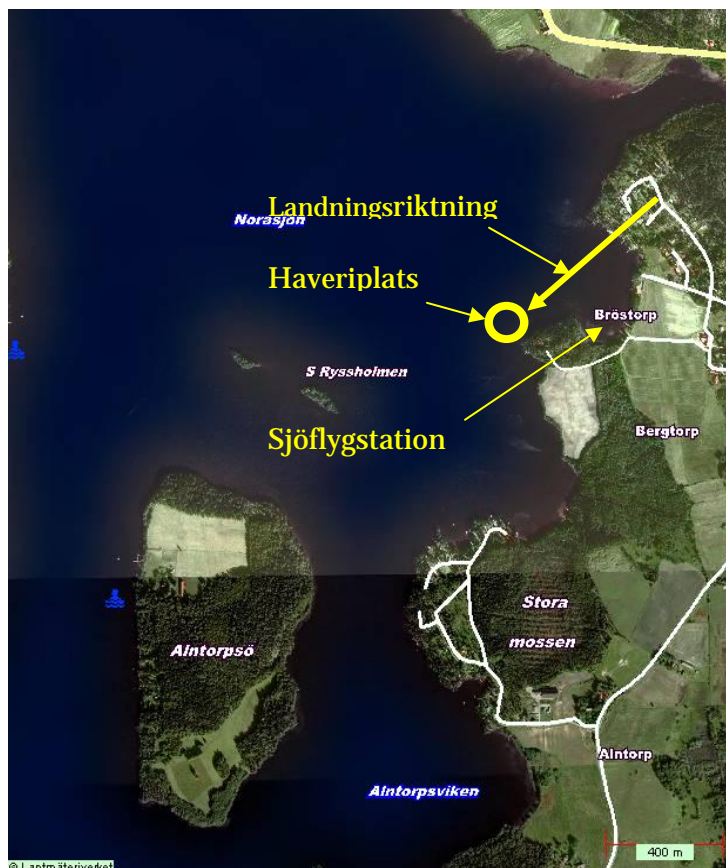
Bild 1: Haveriplatsen i östra delen av Norasjön.

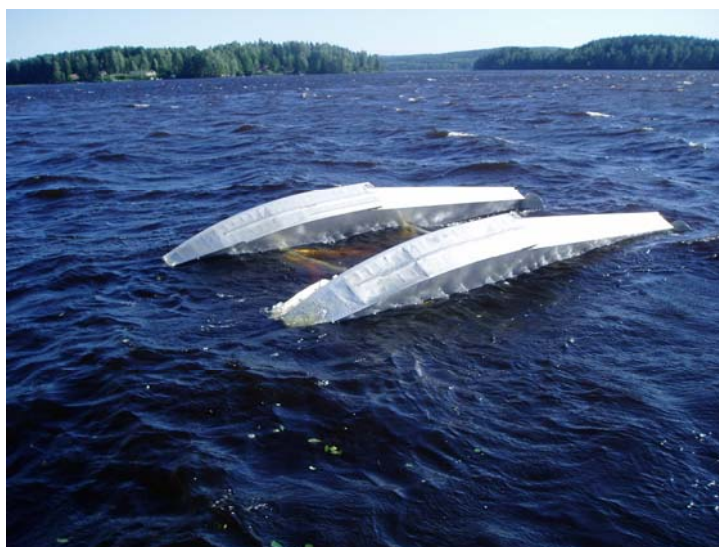
När flygplanet tippade över hamnade det först på rygg med stjärtpartiet något över vattenytan, men det sjönk inom några minuter ned så att endast en del av flottörerna var ovanför vattenytan. En svag bensinlukt kunde kännas. De ombordvarande klättrade upp på flygplankroppens undersida och ställde sig mellan flottörerna och vinkade för att få uppmärksamhet och signalera att de var oskadda.

Bild 2: Flygplanet ca en timma efter olyckan

Räddningstjänsten kontrollerade att det inte förekom något läckage från flygplanet. Man hade stora svårigheter att bärga flygplanet på grund av grov sjö och hård vind. Det markerades i stället med en boj. Flygplanet bärgades senare genom ägarnas försorg och hade inga skador förutom av inträngande vatten. Någon miljöförorening uppstod enligt uppgift från ägarna inte under bärgningen.
