## *Slutrapport RL 2015:06*

**Olycka på sjön Vättern den 14 juni 2014  
med flygplanet N5411Z av modellen  
Cessna-TU206G.**

Diariernr L-72/14

2015-05-07

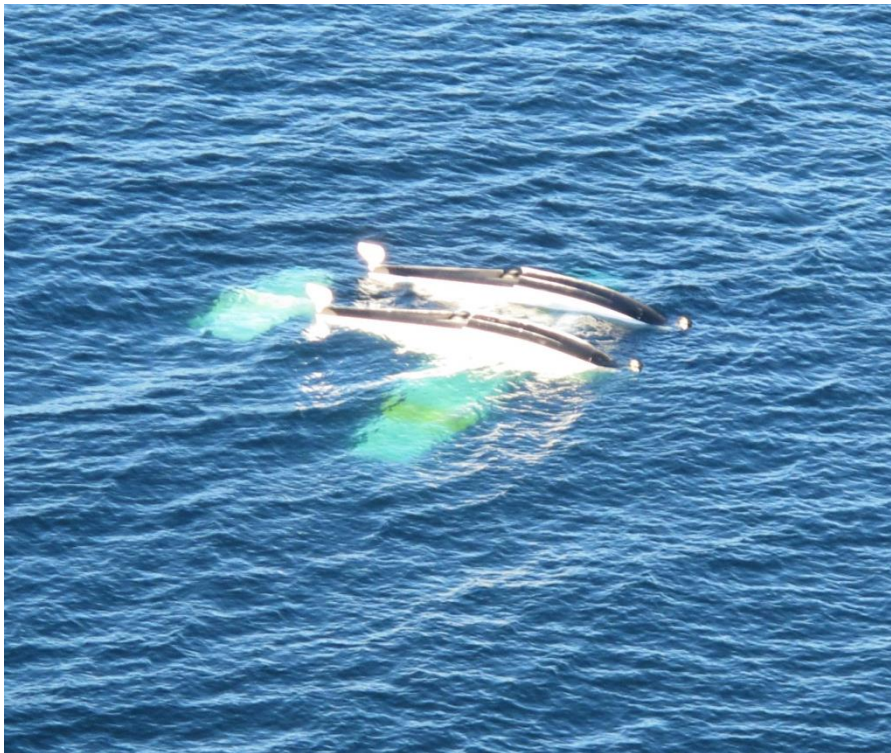
Efter olyckan kom flygplanet att flyta upp och ned i vattnet (se figur 2 under avsnitt 1.15.3).

Flygplanet hade betydande kompressionsskador på över- och undersidan av höger vinge, från vingpetsen och ungefär en och en halv meter inåt. Skadorna var likartade på vingens båda sidor.

Figur 2. Flygplanet påträffades flytande upp och ned. Foto: Sjöfartsverket, Lifeguard 901.

Kompressionsskadorna på höger vingspets har sannolikt orsakats av det hydrostatiska trycket när flygplanet välts och vingen varit riktad rakt ned i vattnet. Skadorna indikerar att flygplanet välte över åt höger i enlighet med den biträdande förarens vittnesmål.

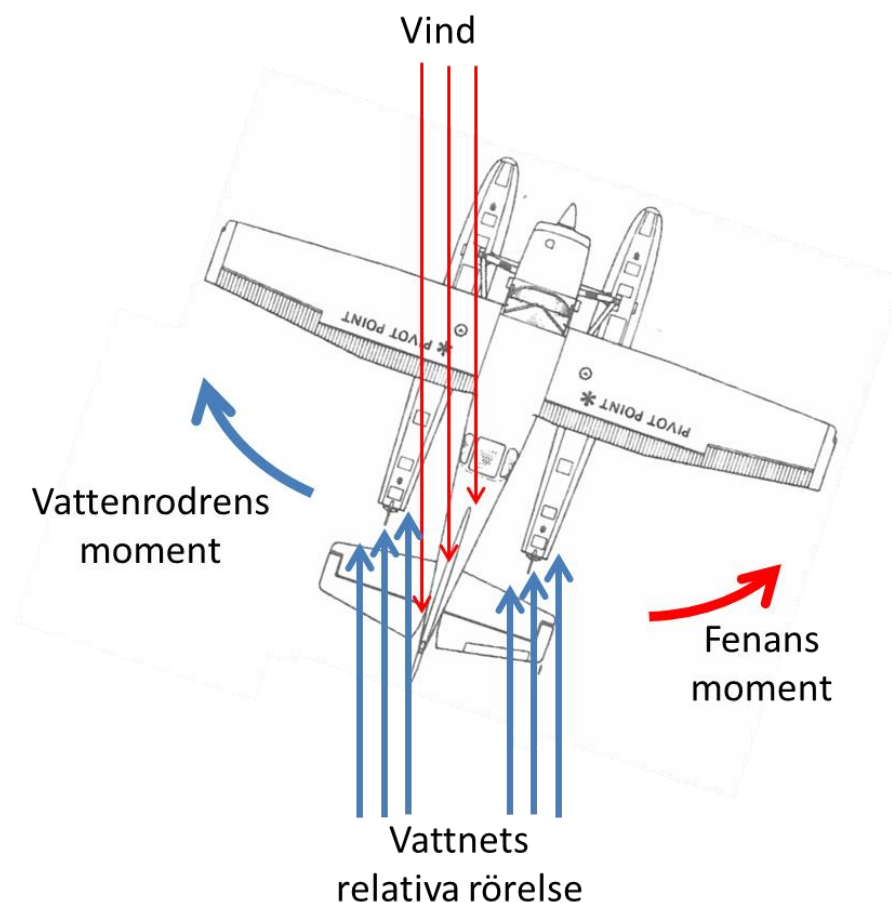
När ett flottörförsett flygplan flyter i vattnet med avstängd motor och med vattenrodren nedfällda uppstår två motverkande moment i girplanet. Vinden som träffar flygplanets fena vill vrida flygplanets nos mot vinden. Vinden kommer att driva flygplanet baklänges genom vattnet. Vattenströmmen över flottörerna träffar då vattenrodren vilka vill vrida flygplanets nos från vinden (se figur 3).

Figur. 3. Påverkande moment på flygplanet.

Vilket av dessa två moment som kommer att vara störst beror på vindhastigheten och farten genom vattnet. Då vatten har en densitet som är ungefär 1 000 gånger högre än luft räcker det med en mycket lägre fart genom vattnet än vindhastigheten för att momentet från vattenrodren ska bli större än fenans moment. Överslagsberäkningar som SHK har genomfört visar att vid 15 knops vind räcker det med ungefär 2 knops fart genom vattnet för att momenten ska balansera.

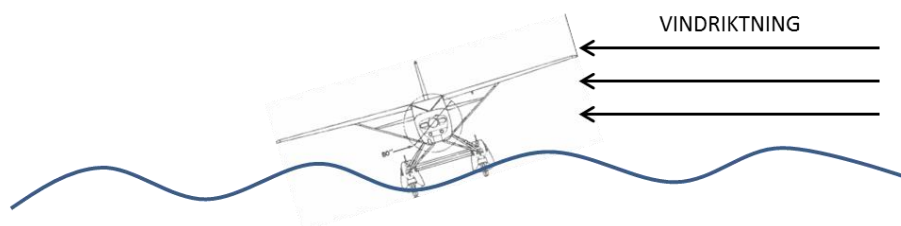
När flygplanet låg helt sidledes och rullade i vågorna har vinden fått en anfallsvinkel mot vingen som skapat en lyftkraft, vilken tillsammans med vågornas dynamik medförde att flygplanet kapsejsade (se figur 4).

Figur. 4. Vindens påverkan på flygplanet.
