SL 2009/11

RAPPORT OM LUFTFARTSULYKKE PÅ ØVRE  
KROKAVATN, HARDANGERVIDDA 18. AUGUST  
2005 MED CESSNA U206F, LN-HAM, OPERERT  
AV FJELLFLY

Avgitt dato: 05.06.2009  
SL Rapport: 2009/11

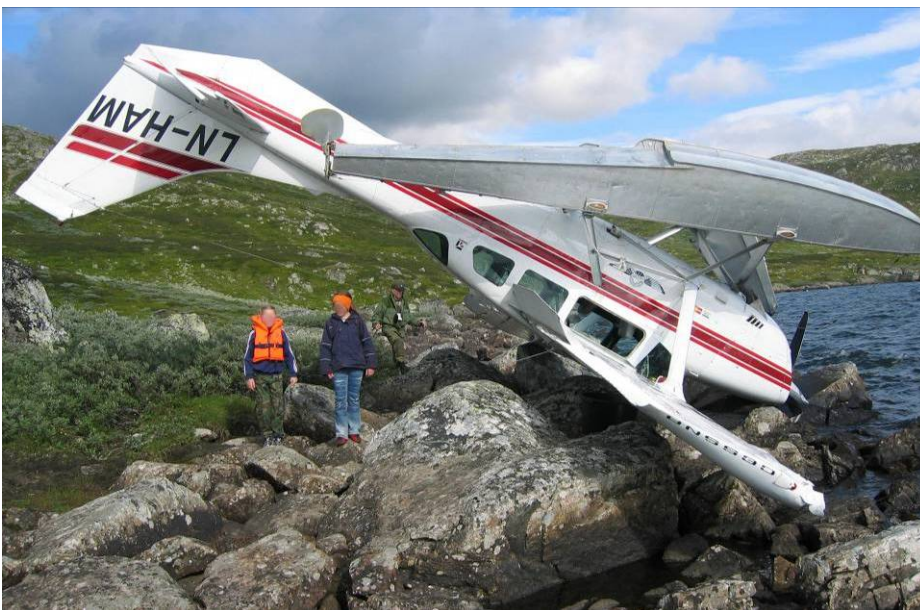
Under normal setting på vannet registrerte fartøysjefen at utflyingen tok uvanlig lang tid. Ifølge fartøysjefens rapport kom det et vindkast som "ødela all margin", slik at han måtte svinge venstre for å unngå et kaiområde. Det ble nødvendig med en kraftig venstre sving, etterfulgt av en bestemt setting. Fartøysjefen kuttet motoren og styrte mot et område som så sikkert ut. Etter ca. 30 meter på vannet traff høyre flottør en stein og tok inn vann slik at flyet begynte å tippe rolig forover. Ifølge fartøysjefens rapport fikk flyet stor bakkefart i medvind, og stoppområdet viste seg å bli for kort. Da flyet kjørte på grunn, fortsatte rotasjonen forover. Flyet kom til ro i ryggstilling med vingene plassert på hver sin stein. Havaristedet var i strandkanten ved den nordvestre enden av vannet, se Fig. 2.

Figur 1: Flyvraket på havaristedet.

Fartøysjefen hevder han valgte full flaps og ikke endret dette, mens bildene viser at flapsutslaget etter havariet var 20°. Havarikommisjonen kan ikke fastslå med sikkerhet hvilken posisjon flapsen stod i ved selve landingsforsøket, men stiller seg i likhet med Cessna tvilende til at ”flap interrupt switch” var en faktor. Det er ikke uvanlig at flapsstillingen endres i forbindelse med et landingshavari, eksempelvis i en hektisk fase der det skal avgjøres hvorvidt man skal ”gå rundt” eller lande, eller fordi noen bevisst eller ubevisst har kommet borti håndtaket ved avstenging eller evakuering. Flaphåndtakets posisjon like etter dette havariet ble dessverre ikke dokumentert. Dersom flapsen i realiteten stod i 20° også under landingen, kan dette forklare hvorfor utflatingen tok så lang tid.
