Rapport C 1997:17

**Olycka med flygplanet SE-EUH
den 1 augusti 1996
i vattnet utanför Blockhusudden,
Stockholm, AB län**

L-62/96

1997-05-23

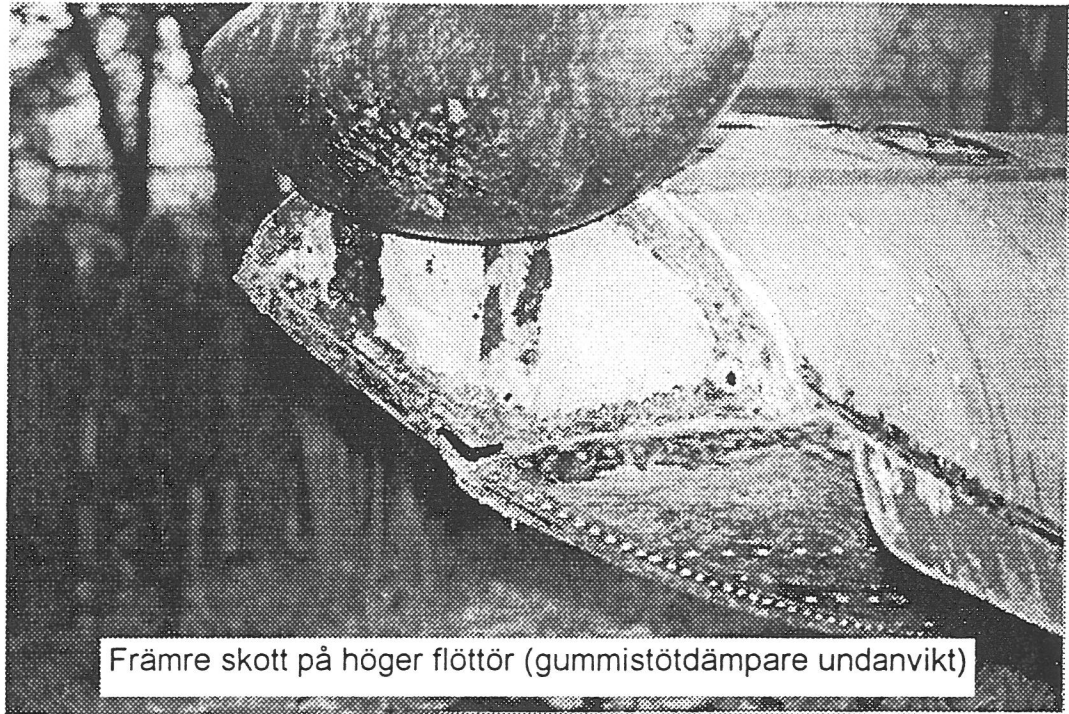
Främre delen av undre bordläggningen på den högra flottören var intryckt på båda sidor om kölskenan. Gummistötdämparen satt löst och bakom den hade ett 3 - 6 cm² stort hål uppstått i den nedre delen av frontskottet på grund av omfattande korrosion och mekanisk åverkan. Hålet låg ovanför flottörens vattenlinje. Gammal tätningssmassa på skottet bakom dämparen tyder på att läckage förekommit tidigare och åtgärdats temporärt (se bild).

Främre skott på höger flöttör (gummistötdämpare undanvikt)

Ju djupare flottörerna gick i vattnet desto snabbare läckte vattnet in. Den främre sektionen i höger flöttör vattenfylldes sannolikt nästan helt genom att vattnet där ”skopades in” genom hålet i det främre skottet. Detta innebar att flygplanets tyngdpunkt försköts framåt. Tyngdpunktsförflyttningen i kombination med det framåt riktade tippmoment som motorns dragkraft och flottörernas vattenmotstånd medförde resulterade till slut i att flottörernas stabilitet i längdled överskreds varvid flygplanet tippade framåt. När väl tipp rörelsen startat skedde den med ökande hastighet genom att vattnet i flottörerna strömmade framåt vilket ytterligare förskjöt tyngdpunkten framåt.

Olyckan orsakades av att flygplanets flottörer var otäta ovanför vattenlinjen och tog in vatten under taxning i grov sjö.

Hål i frontpartiet är -som konstaterats ovan- särskilt olämpligt. Sådana skador kan lätt uppstå i samband med förtöjning mot strand eller kaj och kan vara svåra att upptäcka bakom en gummidämpare. Det finns därför skäl att föreskriva särskild kontroll av detta område i samband med daglig tillsyn av flygplanet.

Luftfartsinspektionen rekommenderas att i lämplig form informera om vikten av att kontrollera flygplansflottörers frontparti och täthet ovanför vattenlinjen.
