Rapport C 1994:15

Olycka med flygplanet SE-KFO
den 24 juni 1993
vid Hanasjön, Åre kommun, Z län
L-46/93

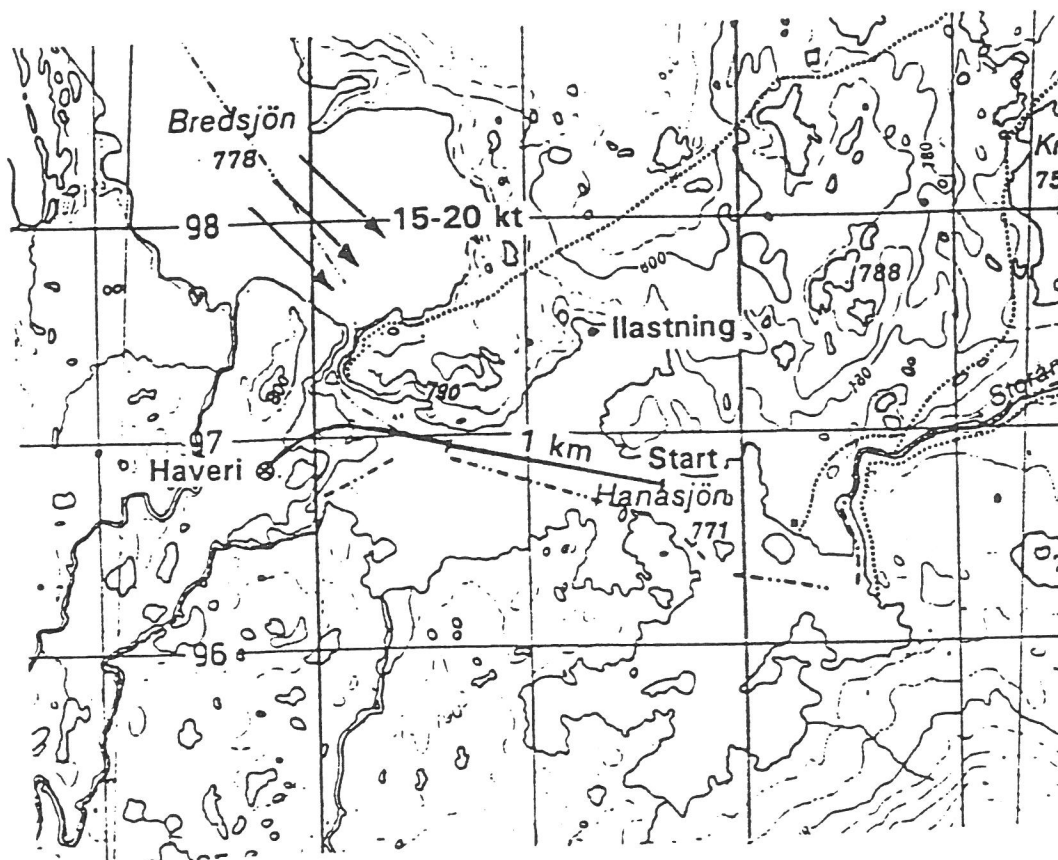
Starten från Hanasjön företogs på kurs ca 280° med 10° klaff under accelerationen på vattnet och 20° klaff vid lättningen. När flygplanet passerade söder om höjden med kurvan "790" på en flyghöjd av 10 - 15 m och med en avläst fart av ca 70 knop upplevde föraren att flygplanet sjönk. Han bedömde att han inte skulle kunna passera över höjden "800" rakt fram och inte heller svänga höger upp mot vinden genom dalgången mellan de två höjderna. Han svängde därför vänster mot en myr. Flygplanet fortsatte att sjunka trots full motoreffekt och föraren höjde nosen gradvis. När markkontakt var oundviklig tog föraren ut full klaff. Flygplanet satte sig på myren med hög nos och låg fart och slog runt. Samtliga ombordvarande kunde snabbt lämna flygplanet genom den vänstra dörren.

Position 6304N 1326E. Höjd över havet 780 m. Hanasjöns höjd över havet 771 m. Dagsljus rådde.
