**Statens haverikommission**  
Swedish Accident Investigation Board

## ***Rapport RL 2008:12***

### **Olycka med flygplanet SE-FYK I Nyckelsjön , D län, den 7 juni 2008**

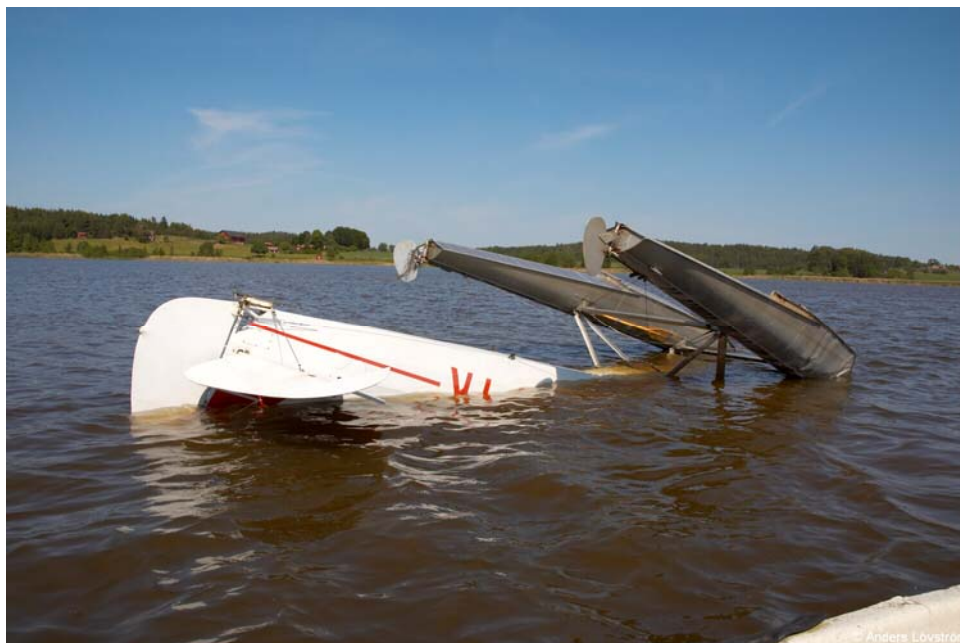
Enligt föraren blev flygplanet efter nedslaget stående vertikalt mot botten av sjön balanserande på flottörspetsarna. Vattendjupet vid nedslagsplatsen var ca 1,5 m. De båda ombordvarande, som var oskadda, kunde själva lämna flygplanet. Kort därpå slog flygplanet runt och blev liggande upp och ned på vingarna som tog i botten. De båda löste ut flytvästarna och kunde omväxlande simma och vada i land ungefär 500 m från nedslagsplatsen.
