Statens haverikommission
Swedish Accident Investigation Board

Rapport RL 2005:12

Olycka med flygplanet SE-GOZ i Arninge, AB län, den 24 juli 2004

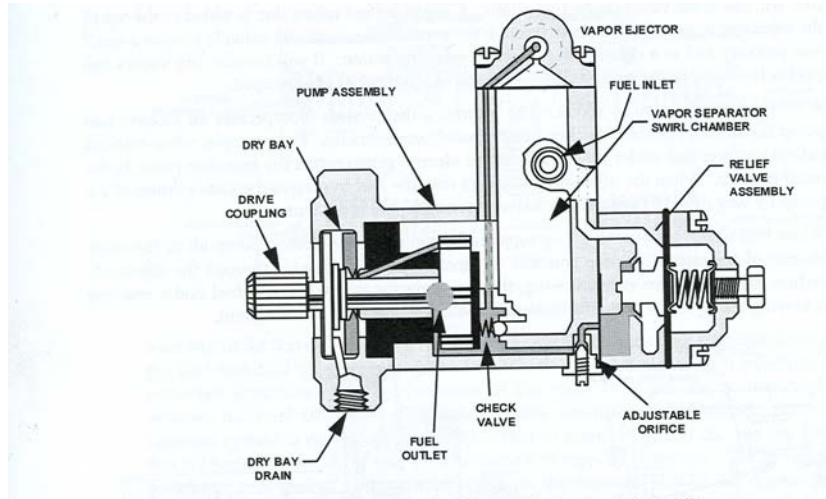
demonteringen av den motordrivna bränslepumpen påträffades ett litet mjukt ”spån”, 0.2 x 3 mm, vid tomgångsventilen (Relief Valve Assembly), se bild nedan. Viss korrosion på ventilsätet kunde också noteras.

vid höga motorvarv används en justernål (Adjustable Orifice) (se bild nedan) som tappar av flödet så att ett specificerat bränsletryck och därmed flöde erhålls. Nedströms från justernålen är tomgångsventilen (Relief Valve Assembly) monterad. Dess uppgift är att vid låga motorvarv eller tomgång stänga justernålens avtappning. Om detta inte sker kommer bränsletrycket och därmed flödet att vid tomgång bli så lågt att motorn stannar. Tomgångsventilens fjäderspänning är justerbar så att rätt bränsletryck vid tomgång kan justeras in. Se nedanstående bild.
