SL 2009/11

RAPPORT OM LUFTFARTSULYKKE PÅ ØVRE  
KROKAVATN, HARDANGERVIDDA 18. AUGUST  
2005 MED CESSNA U206F, LN-HAM, OPERERT  
AV FJELLFLY

Avgitt dato: 05.06.2009  
SL Rapport: 2009/11

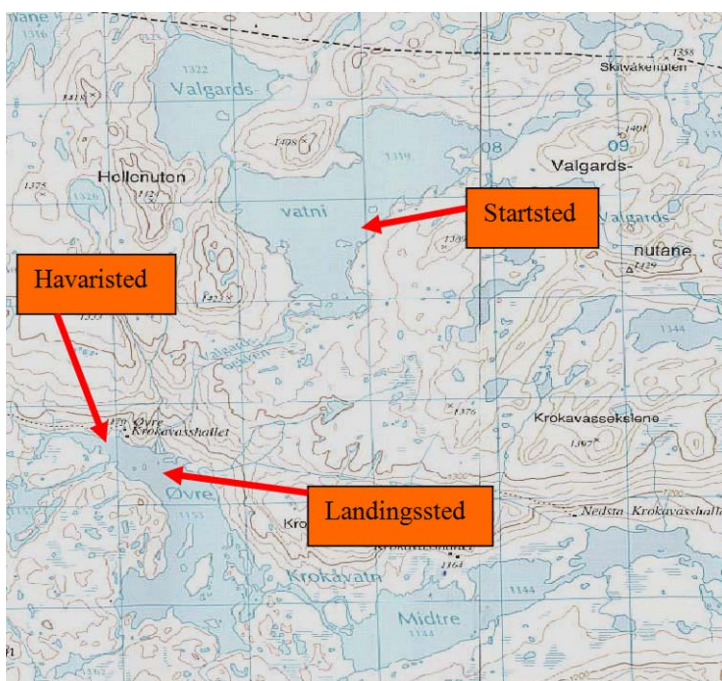
Figur 2: Kartutsnitt, målestokk 1:50 000.

Under normal setting på vannet registrerte fartøysjefen at utflyingen tok uvanlig lang tid. Ifølge fartøysjefens rapport kom det et vindkast som "ødela all margin", slik at han måtte svinge venstre for å unngå et kaiområde. Det ble nødvendig med en kraftig venstre sving, etterfulgt av en bestemt setting. Fartøysjefen kuttet motoren og styrte mot et område som så sikkert ut. Etter ca. 30 meter på vannet traff høyre flottør en stein og tok inn vann slik at flyet begynte å tippe rolig forover. Ifølge fartøysjefens rapport fikk flyet stor bakkefart i medvind, og stoppområdet viste seg å bli for kort. Da flyet kjørte på grunn, fortsatte rotasjonen forover. Flyet kom til ro i ryggstilling med vingene plassert på hver sin stein. Havaristedet var i strandkanten ved den nordvestre enden av vannet, se Fig. 2.

Øvre Krokavatn ligger sentralt på den sørlige delen av Hardangervidda, 1 151 meter over havets nivå. Vannet er omkranset av opptil 1 350 meter høye fjell, og er grunt og steinete med få rette åpne strekninger som egner seg for landing. Vannet strekker seg i nord-sydretning i et dalføre som går øst-vest, se Fig. 2. Lengst nord i vannet er det bygget en liten kai for å lette betjeningen av de flyene som trafikkerer vannet. Det er vanlig med fallvinder og store variasjoner i vindretning og -styrke på grunn av det omkringliggende terrenget. Fartøysjefen beskrev vannet som en krevende landingsplass, og sa at dette hadde vært samtaleemne blant flygerne som opererte der jevnlig. Det hadde forekommet tilfeller der han etter en vurdering hadde sagt nei til å lande på vannet.
