Rapport C 1991:22  
Luftfartshändelse 1990-08-25  
Sjön Biellojaure, AC län  
Ärende SE-GTM 61/90

### RAPPORT C 1991:22

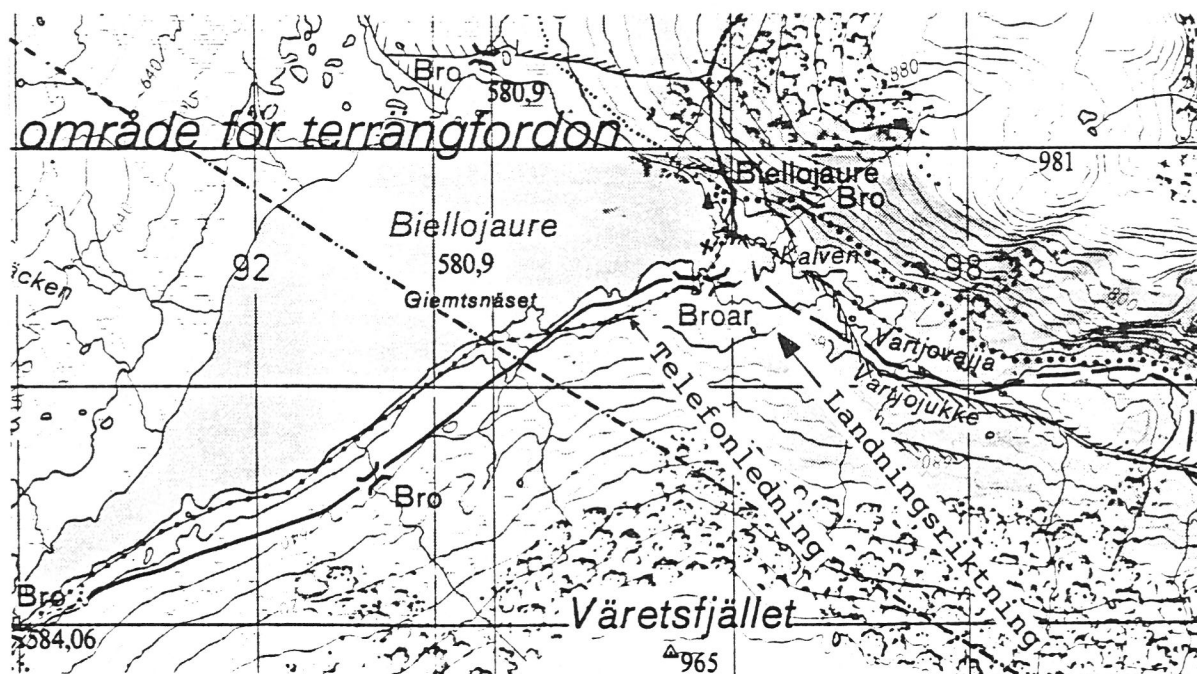
Nedan har intagits ett utdrag ur fjällkartan med inflygningsriktningen angiven. På kartan finns en telefonledning utmärkt men inte kraftledningen.
